CASAS FERROVIARIAS
memoria conclusiva
22/7/2019

CONTR. II
José Arizabalaga

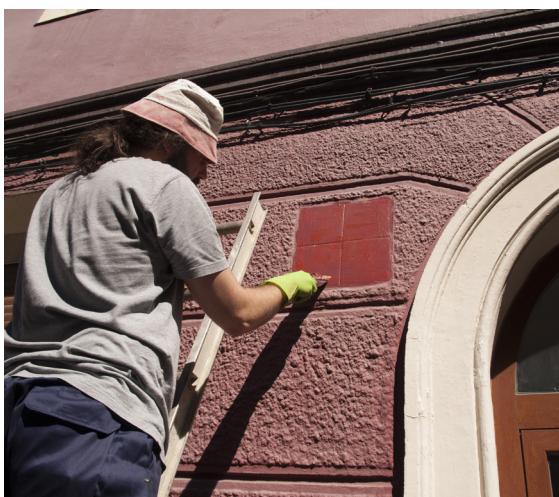
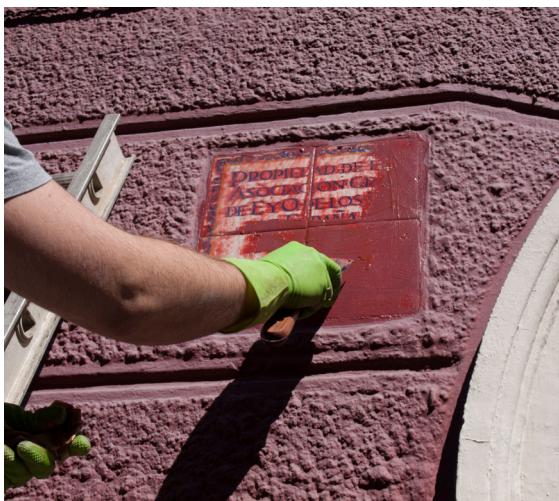
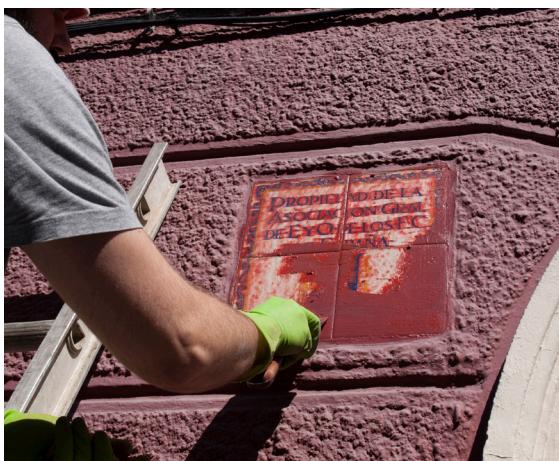
Desde el anteproyecto presentado en primera instancia, se fue recopilando información y datos para hacer un inventario del estado de las placas. Determinando el nº de portales, las placas existentes, las diferentes patologías que presentaban y las que habían desaparecido por completo. De ello pudimos constatar la existencia de 19 portales, en tres de ellos permanecían las placas completamente tapadas con pintura, seis desaparecidas, una muy deteriorada y el resto parcialmente ensuciadas con pintura.

A partir de la aprobación del proyecto, se requirió la revisión del estudio, ya que varias edificaciones han sufrido rehabilitaciones y la instalación de fachadas ventiladas, por lo que se podía producir algún daño o la desaparición de alguna placa. Como ha sido el caso del portal 43 correspondiente a la letra O.

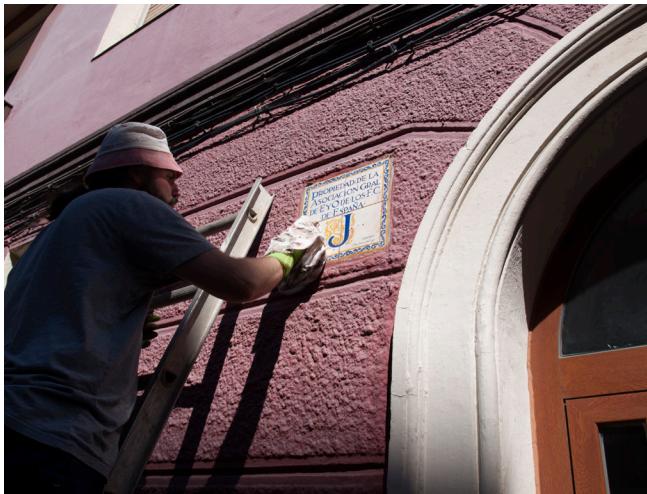
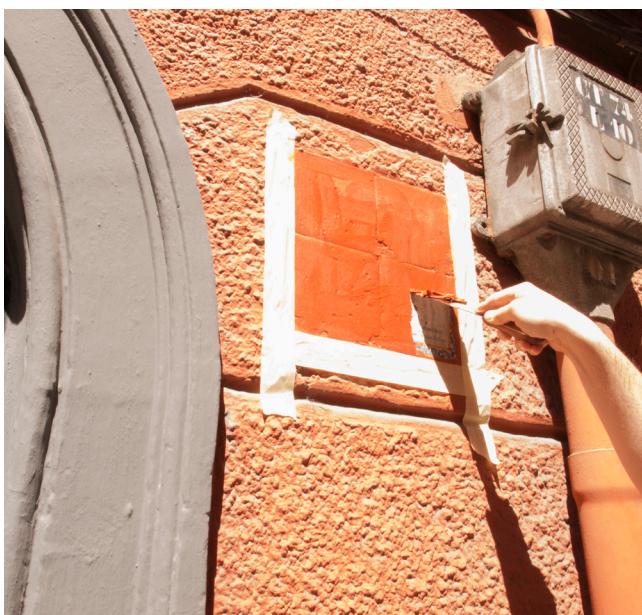
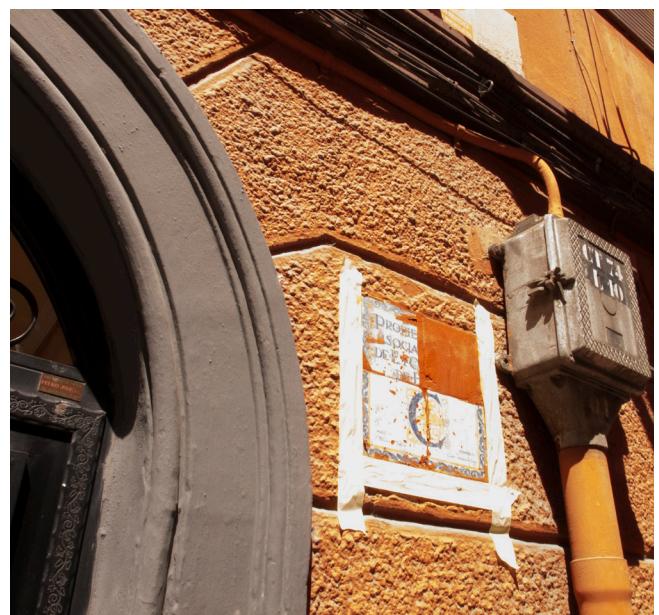
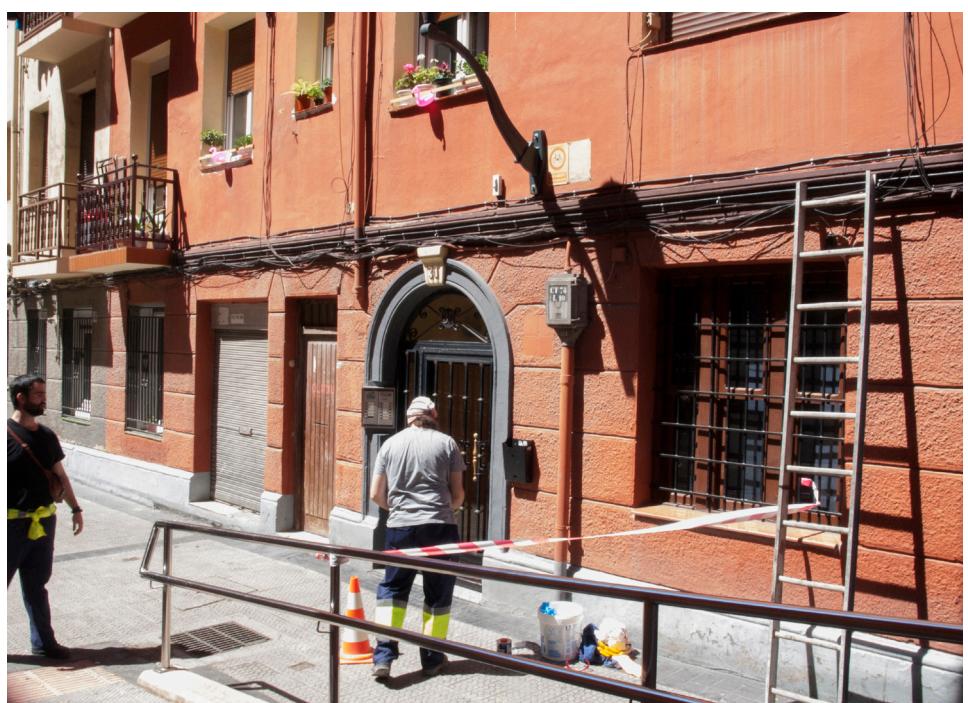
Una vez realizada la limpieza se pudo determinar cuál debían de ser sustituidas o no debido al estado de conservación. Se tomó el criterio de preservar la mayor cantidad de placas, ya que la idea del proyecto era conservar el máximo número de placas originales posibles, ya que poseen mayor valor material e histórico. Finalmente se pudo constatar que tras la limpieza, las placas permanecían consolidadas en su mayoría, no corriendo riesgo ni de desprenderse o dañarse más. Algunas placas conservan desgastes y roturas propias de un objeto histórico, pero conservan suficientemente su imagen icónica y su valor estético como para no restituirlas. Es de interés en este tipo de intervenciones conservar las placas originarias, ya que si se rehicieran muchas de las placas, quedaría como plástificado y no se podría constatar su antigüedad y su carácter histórico. Por ello no es posible conseguir una homogeneidad entre las placas a la hora de su limpieza, pero todas ellas han sido intervenidas.

La primera actuación de recuperación del proyecto, pasó por la limpieza y consolidación de las placas existentes. Para ello fue necesario la utilización de decapante tipo gel, y con la ayuda de una espátula retirar la pintura que cubría las placas. Esta operación se aplicó tanto en los letreros tapados completamente como, en otros que estaban parcialmente manchados con pintura de fachada. Posteriormente fueron limpiadas con acetona y un trapo para retirar los restos que pudieran quedar tras la limpieza con el decapante. El uso de la acetona, se hizo igualmente en todas las placas para realizar una limpieza óptima de todas ellas.

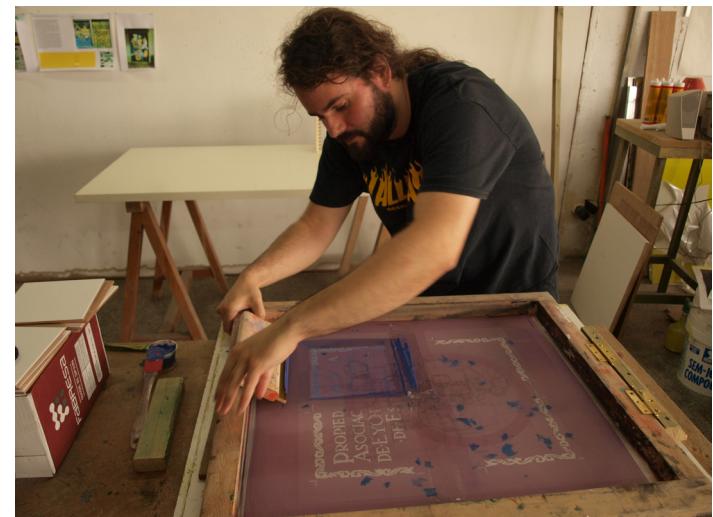
Una vez decorados los azulejos se procedió a una primera cocción, ya que la técnica utilizada es el tercer fuego la cocción se realizó a baja temperatura a 800 ° de temperatura. En esta primera hornada pudimos comprobar unos defectos producidos por un lado de poca, capa en el texto superior de las placas (el realizado en serigrafía) y en las letras indicativas un recognimiento del color producido por el exceso de capa, en el primer caso quedaba mate y con poca intensidad de color y en el segundo aparecían zonas sin color con pequeñas grietas.

Una vez determinado el porque de estos fallos, se procedió a la repetición de las placas y una nueva cocción que procuró unas placas con un acabado y calidad óptima.

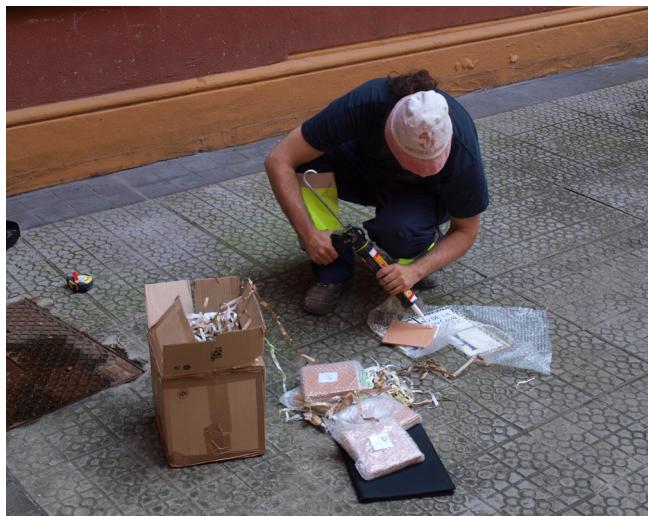
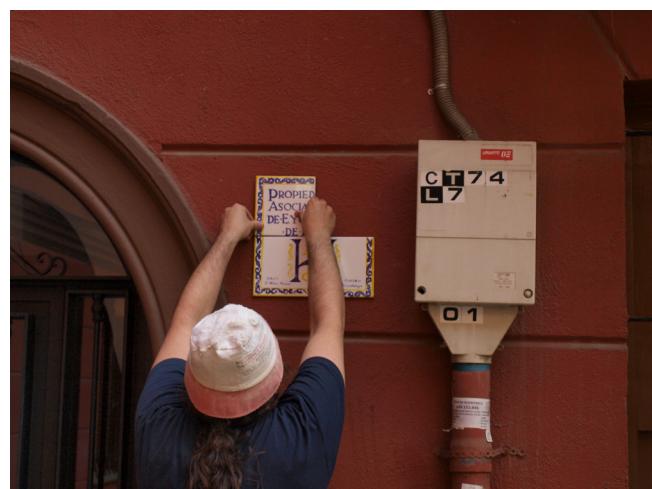
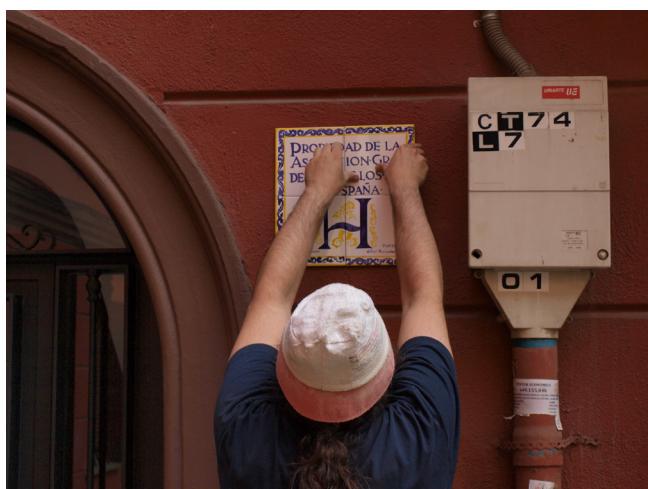
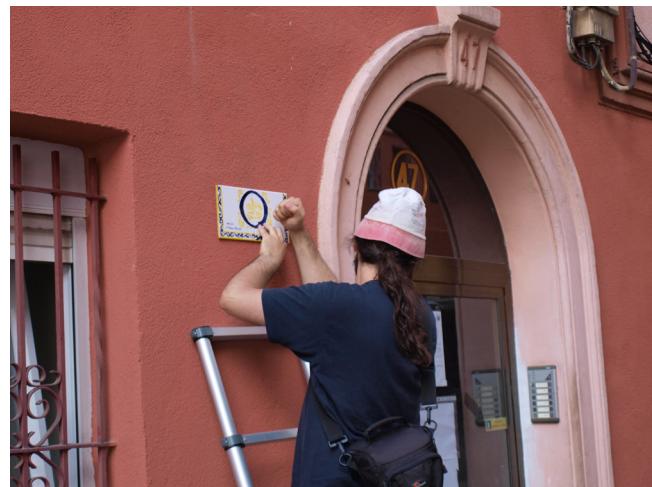
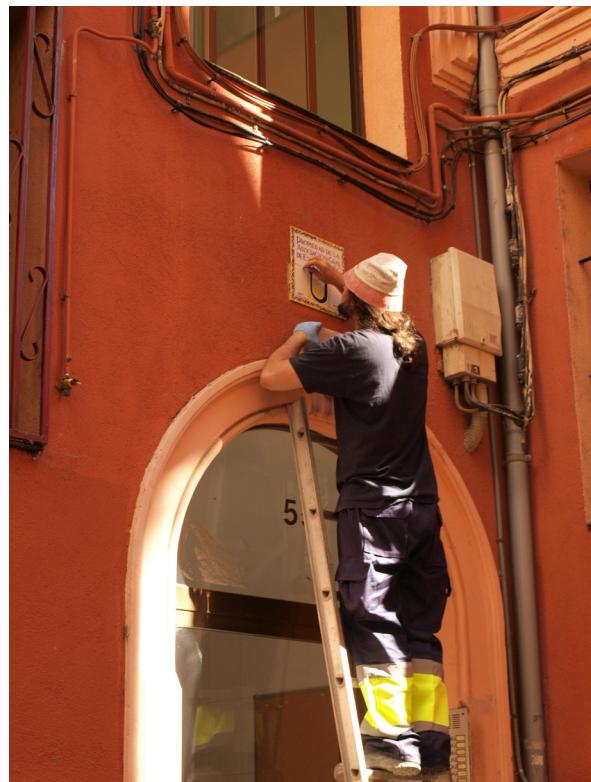
En un caso fue necesario picar para retirar una placa muy deteriorada que no se podía recuperar, dado las características del portal fue necesario cortar un extremo de los azulejos ya que la jamba de la puerta y la ventana del bajo condicionaban el espacio de instalación.

La última fase corresponde a la colocación de las placas, para ello se contactó con el aparejador responsable de Surbisa, para contrastar los métodos de instalación. En un principio se pensaba, picar la fachada haciendo un rehundido en donde empotrar las placas. Pero debido a que gran parte de las fachadas están siendo intervenidas y rehabilitadas colocando fachadas ventiladas, no era adecuado el hecho de picar, ya que se podría dañar el sistema de fachada ventilada y producir humedades. Por lo que se decidió adosarlo al muro mediante un adhesivo o masilla de pegado y aislamiento.
