CASAS FERROVIARIAS
memoria conclusiva
22/7/2019

CONTR. II
José Arizabalaga

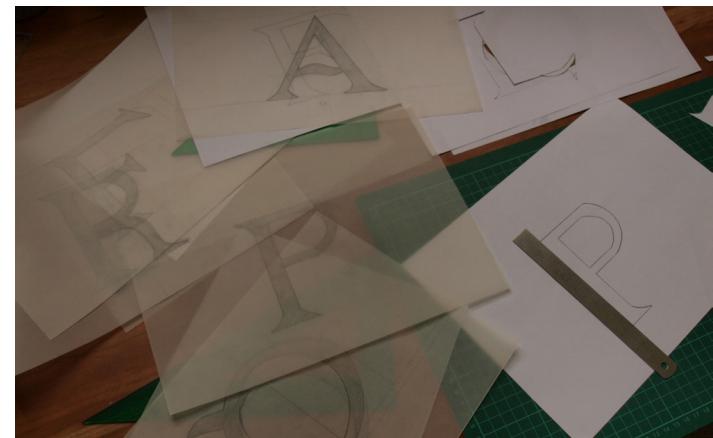
Una vez hechas las comprobaciones pertinentes se procedió a la realización de pruebas, tanto de técnicas de reproducción, como color y soportes. Tras probar las técnicas de bajo cubierta y sobre cubierta sobre baldosa bizcochada, se concluyó que la técnica más apropiada sería el tercer fuego y la serigrafía cerámica. Posteriormente se dio paso al estudio tipográfico de las letras y la lógica constructiva de estas. Este paso nos permitió rediseñar las letras que se encontraban extintas, es decir a partir del patrón existente construir la letras desaparecidas tales como la H, R, Q, A, L, I, O, U. También se sacó el diseño de la inscripción principal que se repite en toda las baldosas (Propiedad de la Asociación General de Empleados y Obreros de los Ferrocarriles de España) y la greca decorativa del contorno de las placas.

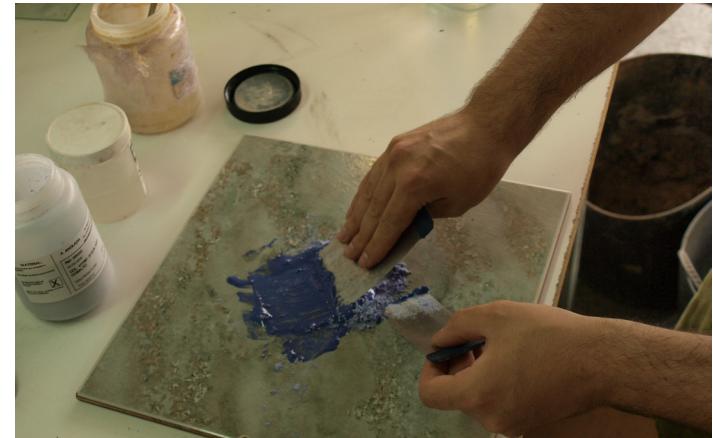
La inscripción superior de los letreros, se transfirió a las baldosas vidriadas, mediante serigrafía cerámica, con una tinta compuesta por un vehículo graso y óxido de cobalto que nos da el azul.

Para las letras identificativas de cada portal se realizaron unas plantillas, que fueron rellenadas a pincel con la misma tinta utilizada anteriormente. La decoraciones a pincel que rodean a las letras en color amarillo se trazaron a mano tomando como referencia, las decoraciones que esgrimen las originales, pero adaptándolas a las necesidades de composición de las nuevas. El recuadro amarillo que enmarca los letreros, también están hechos a pincel con la ayuda de un tiento para conseguir mayor rectitud. Por último las firmas o nombres del arquitecto y del contratista de la parte baja de las baldosas también se hizo a pincel, a mano, pero se transfirió primeramente el motivo mediante la técnica del estarcido.

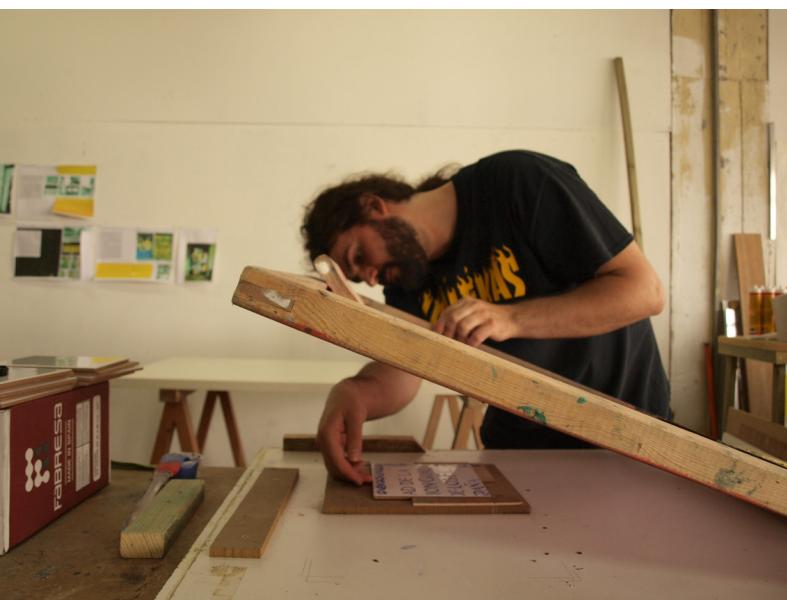
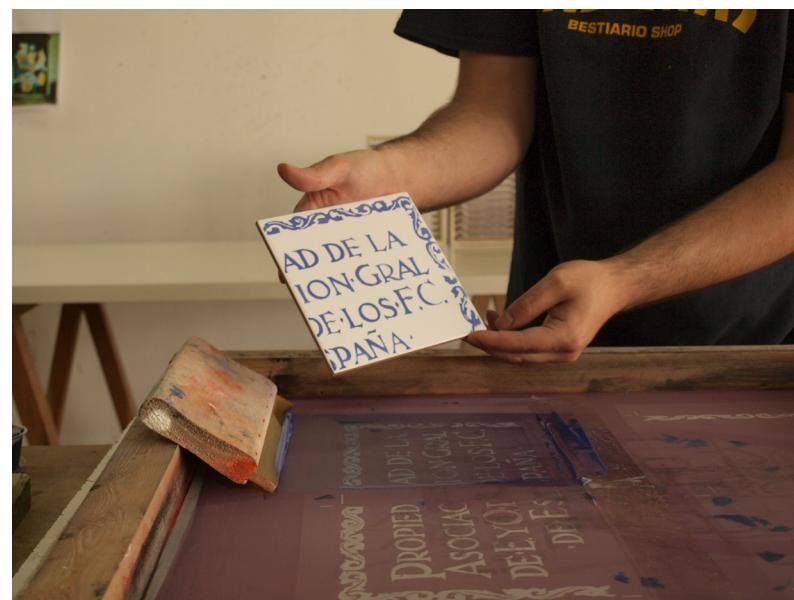
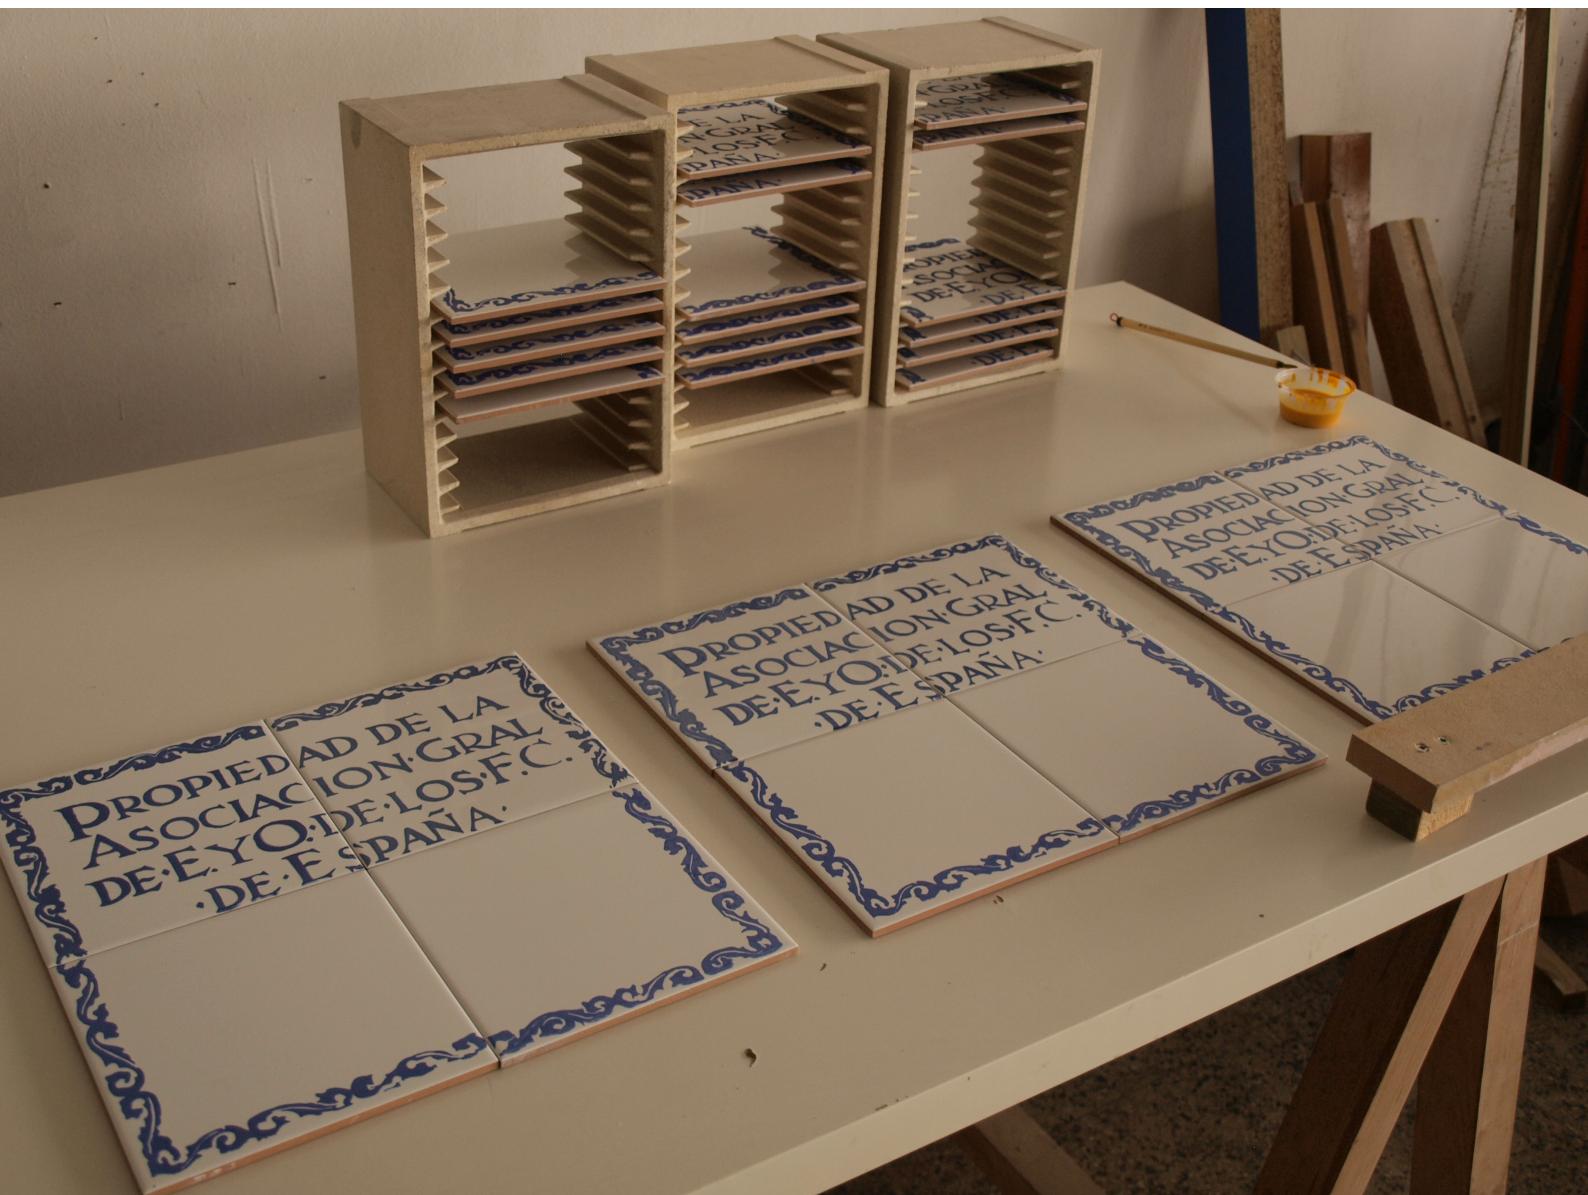
Una vez decorados los azulejos se procedió a una primera cocción, ya que la técnica utilizada es el tercer fuego la cocción se realizó a baja temperatura a 800 ° de temperatura. En esta primera hornada pudimos comprobar unos defectos producidos por un lado de poca, capa en el texto superior de las placas (el realizado en serigrafía) y en las letras indicativas un recognimiento del color producido por el exceso de capa, en el primer caso quedaba mate y con poca intensidad de color y en el segundo aparecían zonas sin color con pequeñas grietas.

Una vez determinado el porque de estos fallos, se procedió a la repetición de las placas y una nueva cocción que procuró unas placas con un acabado y calidad óptima.

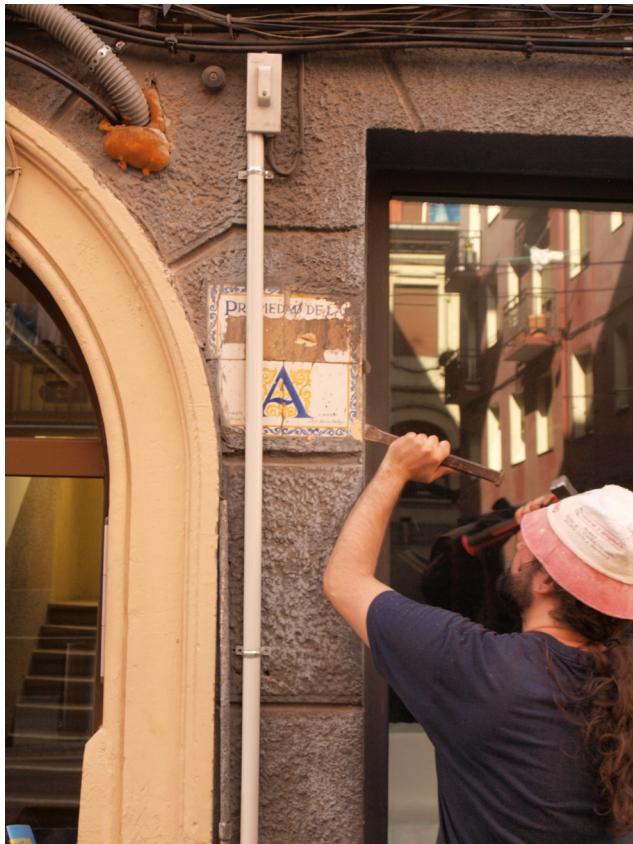
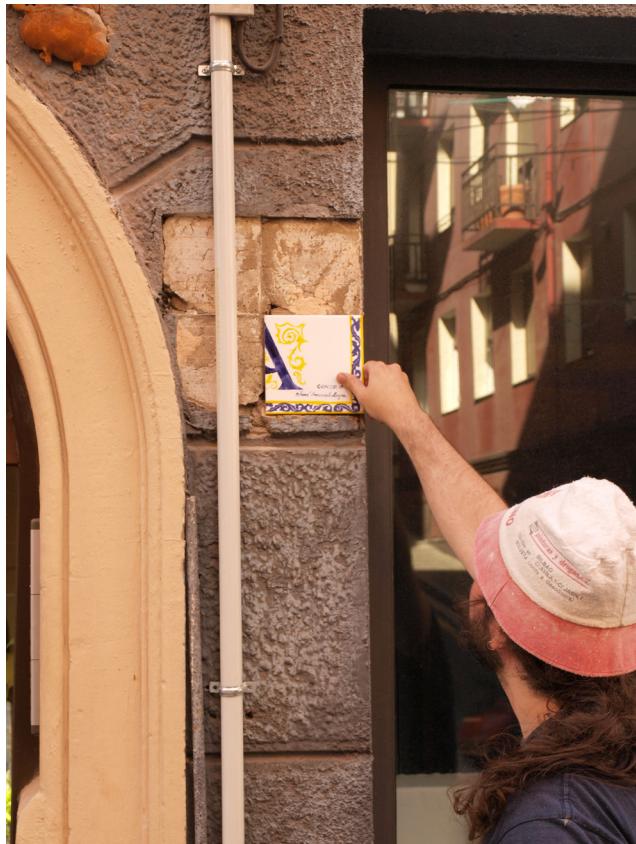
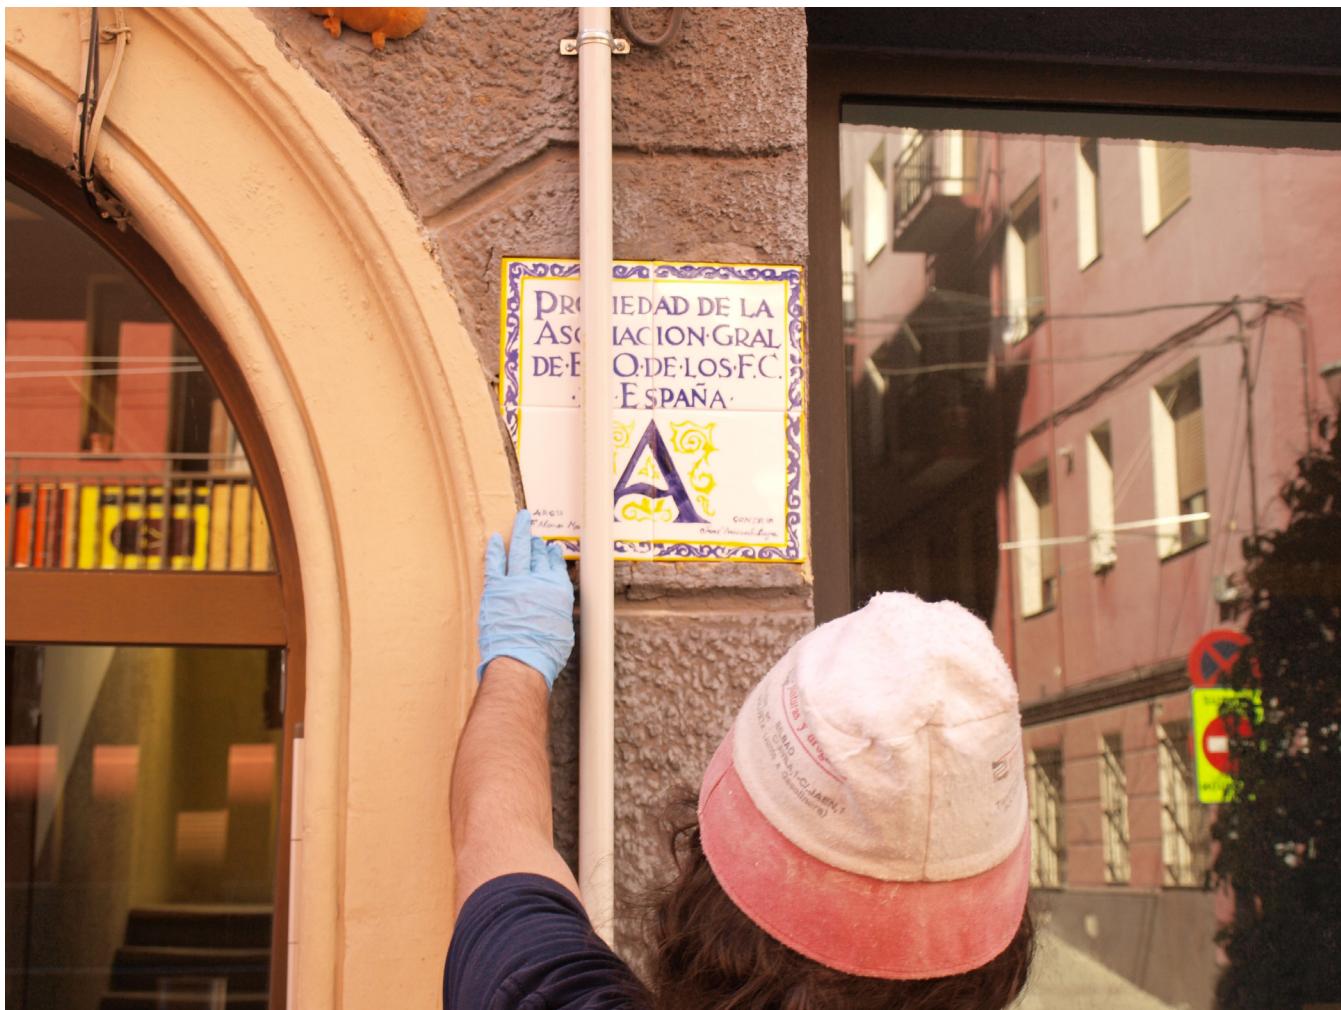
En un caso fue necesario picar para retirar una placa muy deteriorada que no se podía recuperar, dado las características del portal fue necesario cortar un extremo de los azulejos ya que la jamba de la puerta y la ventana del bajo condicionaban el espacio de instalación.

La última fase corresponde a la colocación de las placas, para ello se contactó con el aparejador responsable de Surbisa, para contrastar los métodos de instalación. En un principio se pensaba, picar la fachada haciendo un rehundido en donde empotrar las placas. Pero debido a que gran parte de las fachadas están siendo intervenidas y rehabilitadas colocando fachadas ventiladas, no era adecuado el hecho de picar, ya que se podría dañar el sistema de fachada ventilada y producir humedades. Por lo que se decidió adosarlo al muro mediante un adhesivo o masilla de pegado y aislamiento.
